医療事故情報収集等事業 「医療安全情報 No. 176」の提供について

医療 安全情報

人工呼吸器の回路の 接続外れ

No.176 2021年7月

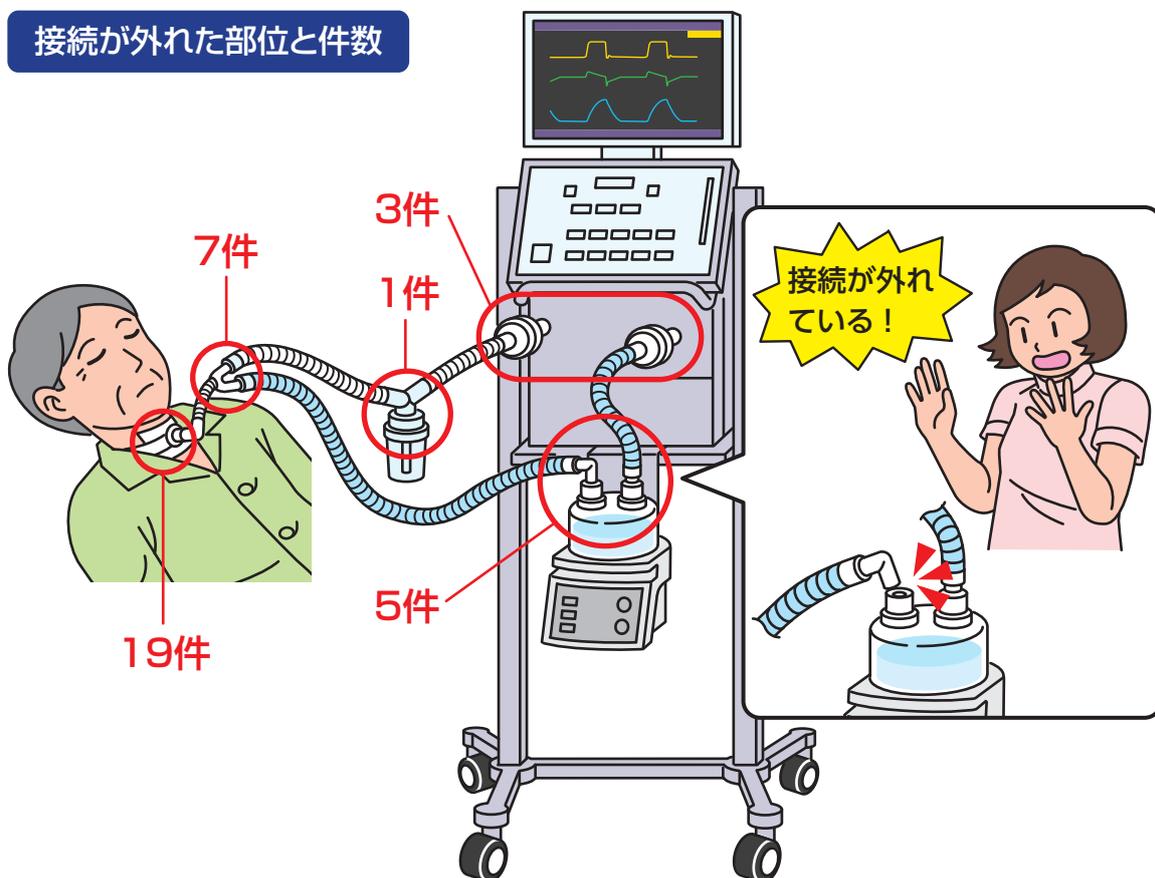
接続が外れた部位と件数

人工呼吸器の回路の接続が外れ、患者に影響があった事例が報告されています。

◆接続が外れた、または緩んだ部位が不明の事例が4件あります。

・人工呼吸器の「分時換気量低下」「低換気」「下限圧」のアラームが鳴った時は、患者の胸部の動きと回路の接続部を確認する。
