3 再発・類似事例の発生状況

【3】「MRI検査室への磁性体（金属製品など）の持ち込み」（医療安全情報 No. 10）について

【4】共有すべき医療事故情報「ベッドのサイドレールや手すりに関連した医療事故」 (第 13 回報告書) について

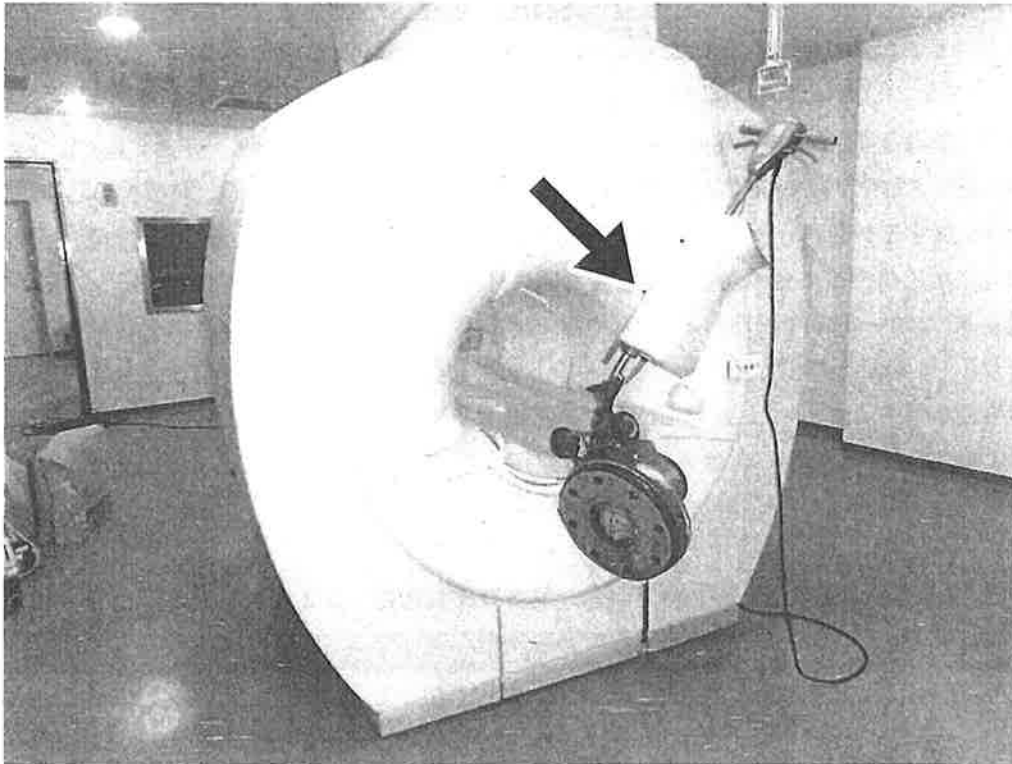
図表Ⅲ - 3 - 9 MRI装置に清掃器材が吸着した事例

外部委託清掃作業員が定期清掃作業中に、清掃器材がMR I 機に吸着した。

- ・作業を行った外部委託清掃作業員は、ビル等の清掃経験は10年以上あったが、病院の清掃は今回が初めてであった。
- ・定期清掃契約時の作業範囲の確認をしていなかった。
- ・定期清掃計画を周知していなかった。
- ・定期清掃計画を上司に報告していなかった。
- ・関連部署との調整を凶っていなかった。
- ・関連部署との現場確認を行っていなかった。

事例 2 では、MRI 検査の際に患者や医療者が磁性体を持ち込んだのではなく、MRI 検査の実施時間外に行った定期清掃の際に清掃員が持ち込んだ清掃器材が MRI 装置に吸着した。医療機関よりご提供いただいた画像 (図表 III - 3 - 9) を掲載したので、医療安全教育等の参考にさせていただきたい。このように検査時に患者や医療者が磁性体を持ち込むだけではなく、検査時以外に施設管理に関わる者や業者が磁気の発生している検査室に入室する可能性もあり、作業範囲や立ち入りについて、医療機関の職員の立会いや事前オリエンテーションなどを実施することの重要性が示唆された。

- 多職種が関わる場合は、医師、看護師、検査技師のいずれかがリーダーとなり、確認、指示行為を行うよう教育する。
- 定期清掃契約時の作業範囲、定期清掃計画の確認を行う。
- 定期清掃実施前の現場確認を徹底(清掃業者、実施部署、事務部門)する。
- 定期清掃実施日程の調整(可能な限り職場長立ち会いの上実施できるよう検討、担当部署との調整を図り安全に実施できるよう連携を密に取る)をする。
- 休業者が出た時のフォロー体制と業務の内容を選択する。

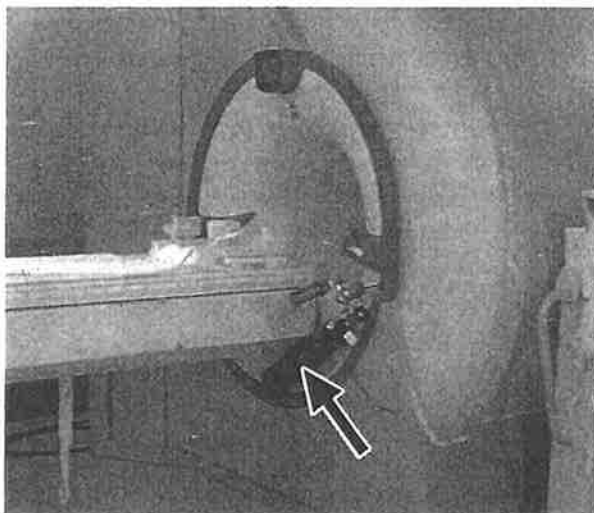
図表Ⅲ - 3 - 10 MRI装置にボンベが吸着した事例（第13回報告書144～145頁）

MRI検査終了後、担当医がMRI室に酸素ボンベ付きのストレッチャーを持ち込み、酸素ボンベをMRI本体に吸着させてしまった。医師は患者の容態が気になり少しでも早く退室させ対応したかった。また、看護師が気をきかせMRI専用ストレッチャーを格納場所に戻していた。患者に影響はなかった。

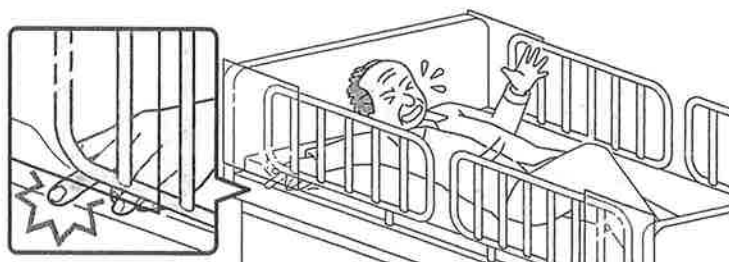
<①ベッドのボードとサイドレールのすき間の事例 (イメージ図) >

事例概要：検温のため、右側臥位から、仰臥位にしたところ、右手第 4 指の腫張と内出血による皮膚色の変化を発見した。患者がベッドのサイドレールのすき間から手足を出す危険性があったため、ベッドの四方をアクリル板で保護していたが、アクリル板とベッドのすき間に指を入れてしまった。

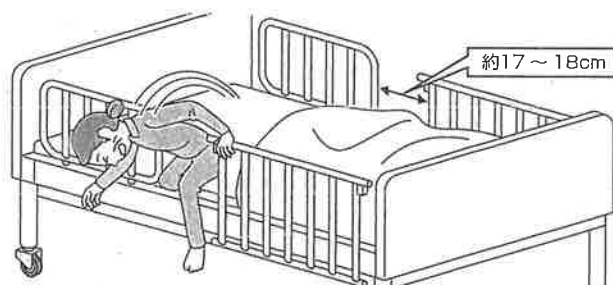
<②サイドレールとサイドレールのすき間の事例 (イメージ図) >

事例概要：看護師を呼ぶ声で訪床すると、ベッドサイドに座り込み右頭頂部から出血がみられた。サイドレール 4 箇所設置していたが、柵の種類が前後で異なっていた (1 箇所はベッドに作り付けのスライド式サイドレールで本来は対になっているが、柵自体の幅が短く頭部や足元にすき間ができ、そこからの転落事例があった。そのため上半身部分の柵を取り外し差込式のベッド柵を設置していた)。それでも約 17～18 cm 程のすき間があったがその幅なら安全という認識でいた。しかし患者は小柄で痩せており、そのすき間から降りようとして転落した。

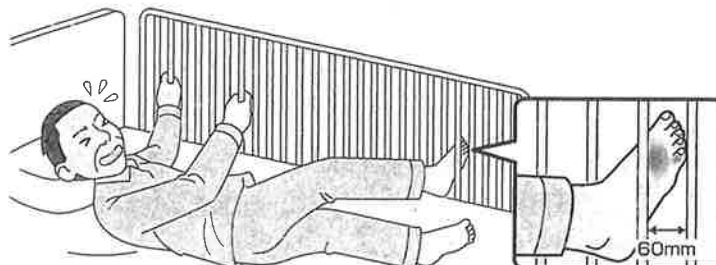
<③サイドレールの空間の事例 (イメージ図) >

事例概要：オムツ交換、体位変換のため訪室時、患者の右足第 5 趾と足背に腫脹と内出血があり、右第 5 趾基節骨骨折が判明した。患者は高いベッド柵を使用。ベッド柵に足をかける行為があった。サイドレールのすき間が約 6 cm と狭く足を挟んでしまう可能性があったが、患者が柵に掴まっていたので、サイドレールにスポンジ等を巻き付けていなかった。

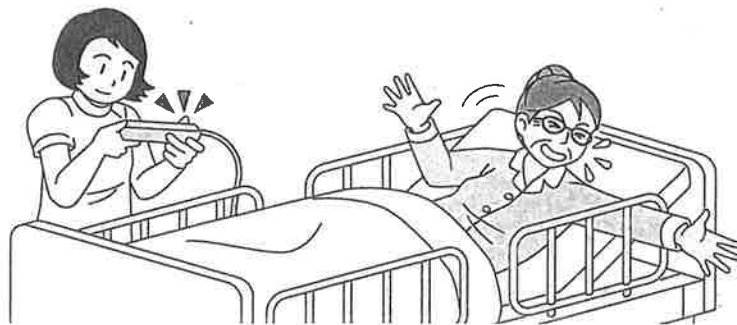
<④サイドレールの空間とベッド操作の事例 (イメージ図) >

事例概要：朝食介助のために患者を仰臥位にしベッドの上半身を上げる操作をした。20～30度挙げたところで痛いと言った。患者の左肘がベッド柵とマットの間に挟まっていた。被覆材の内部に血液が滲んでいた。上肢の位置を確認してからベッドアップしなかった。
