医療 安全情報

No.99 2015年2月

胸腔ドレーン挿入時の左右の取り違い

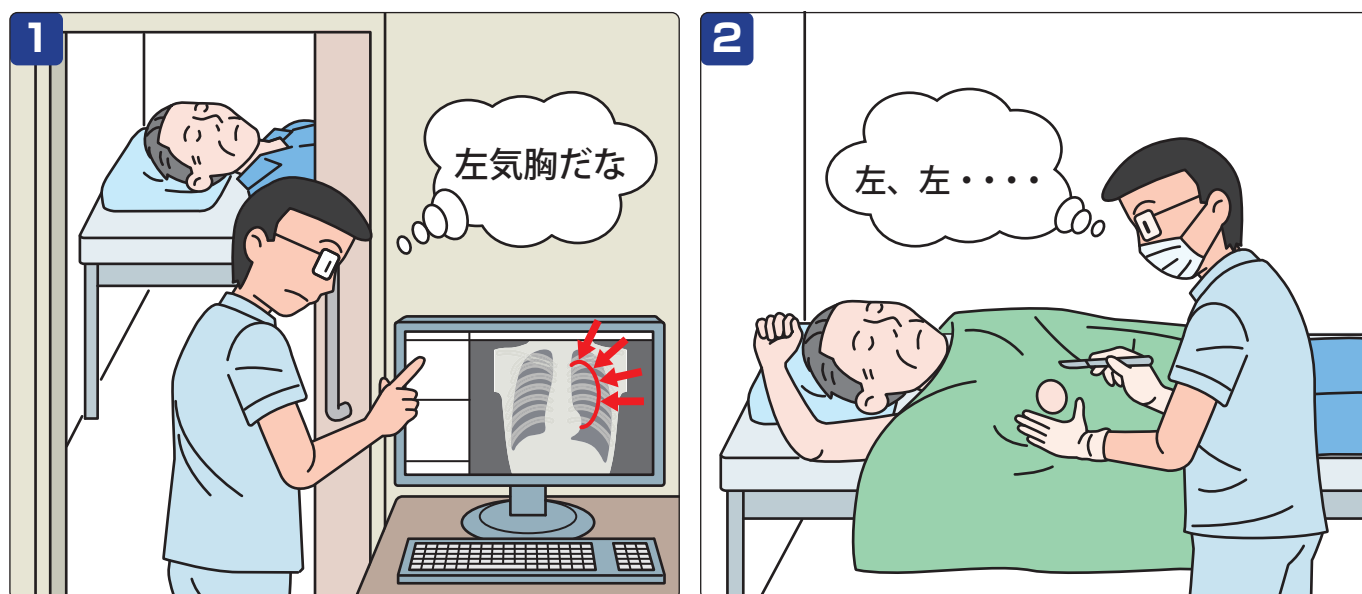
事例1のイメージ

左気胸の患者に胸腔ドレーンを挿入することになった。普段、患者は座位で待っており、処置直前に体位を整えるが、今回は医師が診察室に入室すると、すでに患者は右側から処置をする向きでベッドに仰臥位になっていた。医師はその向きが正しいと思い込み、右胸部にマーキングし、ドレーンを挿入した。その後、ドレーンのエアリークがないことに気づき、誤って右側に挿入したことが分かった。

- ・画像や同意書などに基づいて、医師と介助につく看護師で患者名・穿刺の位置・処置時の体位を確認する。
- ・処置直前に画像を見て、穿刺予定位置と照合する。
