医療事故情報収集等事業 「医療安全情報 No.223」の提供について

2024年に報告書で取り上げた 医療安全情報

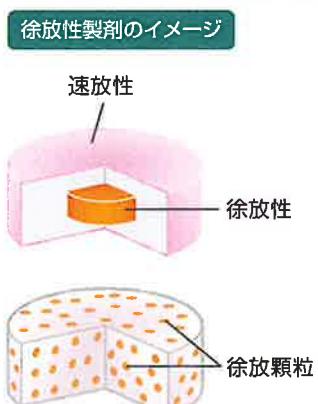
<p>※医療安全情報No.53に掲載した図表です。</p>	取り違えの種類	場面		検体採取時 (病理検査室外)	検体処理時 (病理検査室内)	ラベルの貼り間違い	2	2	検体の入った容器の取り違え	0	1	標本作成時の組織片の取り違え	0	1
取り違えの種類	場面															
	検体採取時 (病理検査室外)	検体処理時 (病理検査室内)														
ラベルの貼り間違い	2	2														
検体の入った容器の取り違え	0	1														
標本作成時の組織片の取り違え	0	1														
No.158	徐放性製剤の粉碎投与	第76回														
<p>◆ニフェジピンCR錠の粉碎投与</p> <p>患者は経口摂取が中止となり、薬剤の投与経路が経鼻栄養チューブに変更になった。看護師は、他の内服薬と共にニフェジピンCR錠を粉碎し、経鼻栄養チューブより投与した。その後、患者の血圧が80mmHg台に低下した。</p> <p>◆徐放性製剤は、有効成分の放出の速度、時間、部位が調節された製剤です。</p> <p>◆薬剤名のL(long)、LA(long acting)、R(retard)、SR(sustained release)、CR(controlled release)などは徐放性を示しています。</p>

<p>徐放性製剤のイメージ</p> <p>速放性 / 徐放性</p> <p>徐放顆粒</p>	<p>※医療安全情報No.158に掲載したイラストです。</p>

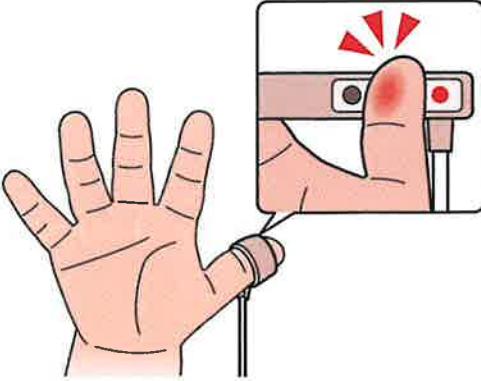
番号	タイトル	掲載報告書
No.161	パルスオキシメータプローブによる熱傷	第78回
	<p>◆パルスオキシメータプローブの長時間の連続装着による熱傷 6時に、1歳の患児のパルスオキシメータプローブが外れたため、夜勤看護師Aは新しいパルスオキシメータプローブに貼り替えた。パルスオキシメータプローブ装着中は、8時間ごとにプローブの貼り替えと皮膚の観察をする病棟のルールがあったが、日勤看護師Bは行っていなかった。20時頃、患児が啼泣し、夜勤看護師Cが観察すると、右第1趾に発赤と硬結があった。医師が診察した結果、パルスオキシメータプローブによる低温熱傷と診断された。</p>

<p>※医療安全情報No.161に掲載したイラストです。 ※事例の熱傷の部位とは異なります。</p>
No.171	免疫抑制・化学療法によるB型肝炎ウイルスの再活性化	第79回
	<p>◆定期的なHBV DNA 定量のモニタリングの未実施 慢性リンパ性白血病に対する化学療法のため、患者にイブルチニブの投与を開始した。イブルチニブ開始時に、HBs抗原は陰性、HBc抗体およびHBs抗体は陽性であったが、医師は定期的なHBV DNA定量のモニタリングの必要性を認識しておらず、実施していなかった。イブルチニブの内服を開始して約1年半後、患者は嘔吐症状のため救急外来を受診した。精査の結果、B型肝炎ウイルスの再活性化と診断された。</p>

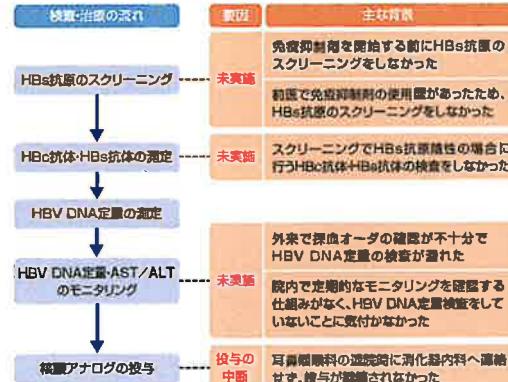
<p>※医療安全情報No.171に掲載した図表です。</p>
