医療 安全情報

No.54 2011年5月

体位変換時の気管・気管切開 チューブの偶発的な抜去

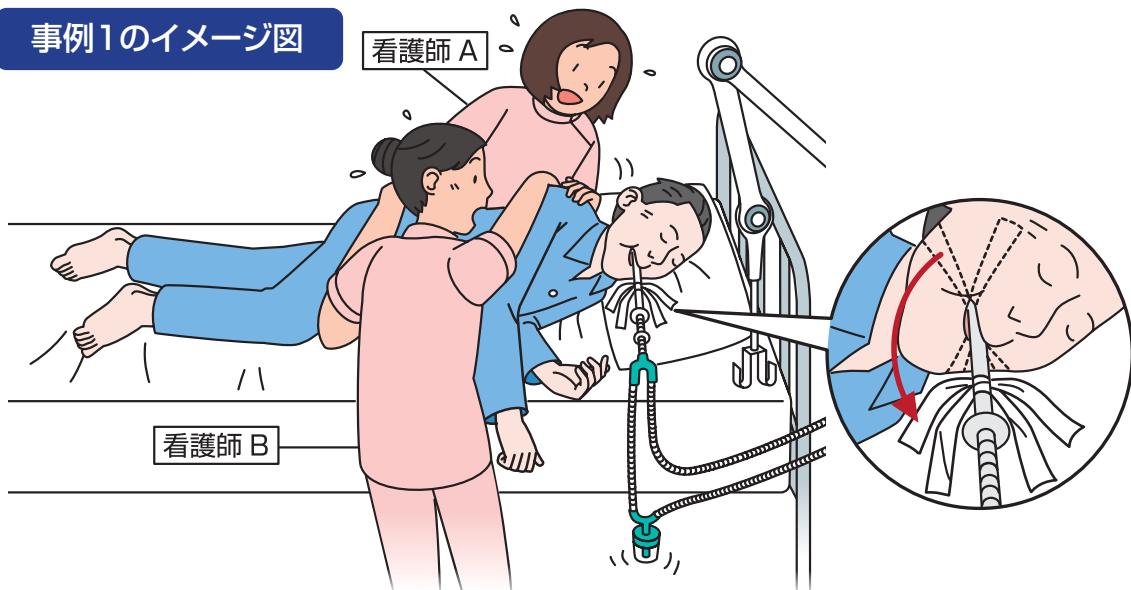
事例1のイメージ図

人工呼吸器は患者の左側にあった。右側に看護師A、左側に看護師Bが立ち、体位変換を行うため蛇管をアームから外した。看護師Aは左側臥位にするために患者の背部を押しており、蛇管を保持していなかった。左側臥位にした時、顔に貼っていた固定用のテープが蛇管の重さにより外れ、気管チューブが5cm抜けた。医師が抜管し、再度挿管した。

- ・体位変換の前に気管・気管切開チューブの固定の状態を確認する。
- ・体位変換は2名以上で行い、役割を決め、声かけをしながら行う。
- ・人工呼吸器回路を保持し、過度の張力がかからないようにする。

- ・体位変換の後にも、患者の呼吸、気管・気管切開チューブの固定の状態や人工呼吸器の動作状況を確認しましょう。
