3 再発・類似事例の発生状況

【3】「MRI検査室への磁性体（金属製品など）の持ち込み」（医療安全情報 No. 10）について

【4】共有すべき医療事故情報「ベッドのサイドレールや手すりに関連した医療事故」 (第 13 回報告書) について

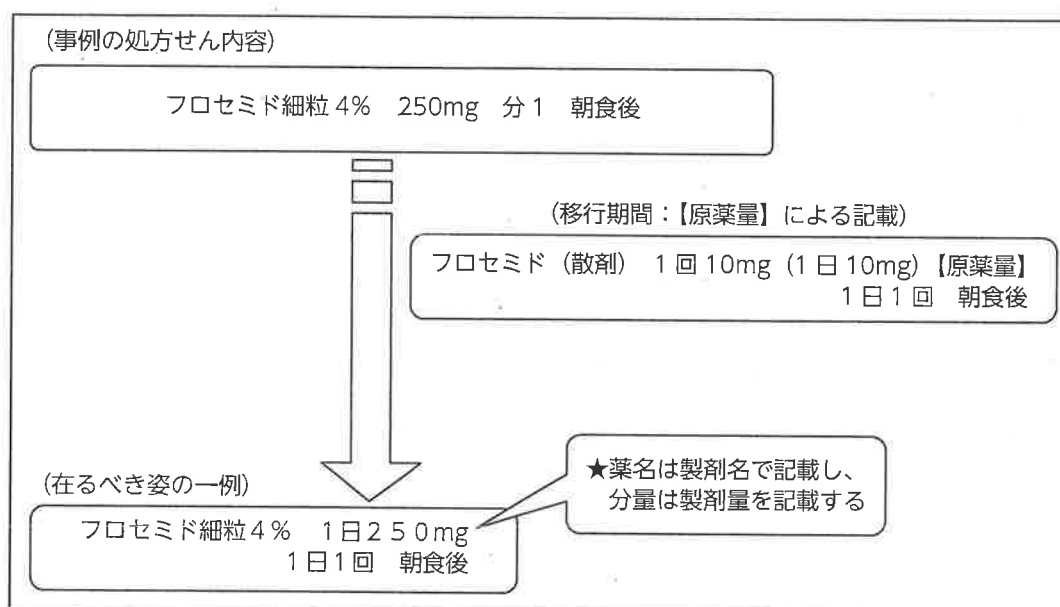
図表Ⅲ-3-5 事例の処方せんの「在るべき姿」のイメージ

主治医が発行した処方せん「フロセミド細粒 4% 250mg」の記載では、量の表記が 1 回量なのか 1 日量なのか示されていない。「分 1」の処方であったため、本事例では 1 回量と 1 日量が同じになることから分量の間違いは生じなかったが、1 回量と 1 日量が異なる場合、分量の間違いを生じる可能性のある記載方法であったと考えられる。

また、事例の背景・要因の中で「主治医は〇〇 mg = 力価 (主薬量)、〇〇 g = 製剤量であるという認識がなかった」とされていることから、処方せんの書き方について、医療機関の独自のルールがあったことが推測できる。しかしながら患者が複数の医療機関を受診したり、薬局で調剤を受けたり

事例の処方意図：フロセミド細粒4%を1日量250mg（原薬量として10mg）を1日1回で朝食後に服用するよう処方

する場合は、作成した処方せんの内容は他施設に正確に伝達される必要があるが、独自のルールにより処方せんを作成することは情報が正しく伝達されないおそれがある。そこで「内服薬処方せんの記載方法の在り方に関する検討会報告書」に掲載された記載方法に則して、「分量」については、最小基本単位である1回量を記載することを基本としながら、原薬量を明記し、情報伝達のエラーを防ぐことが望まれる。

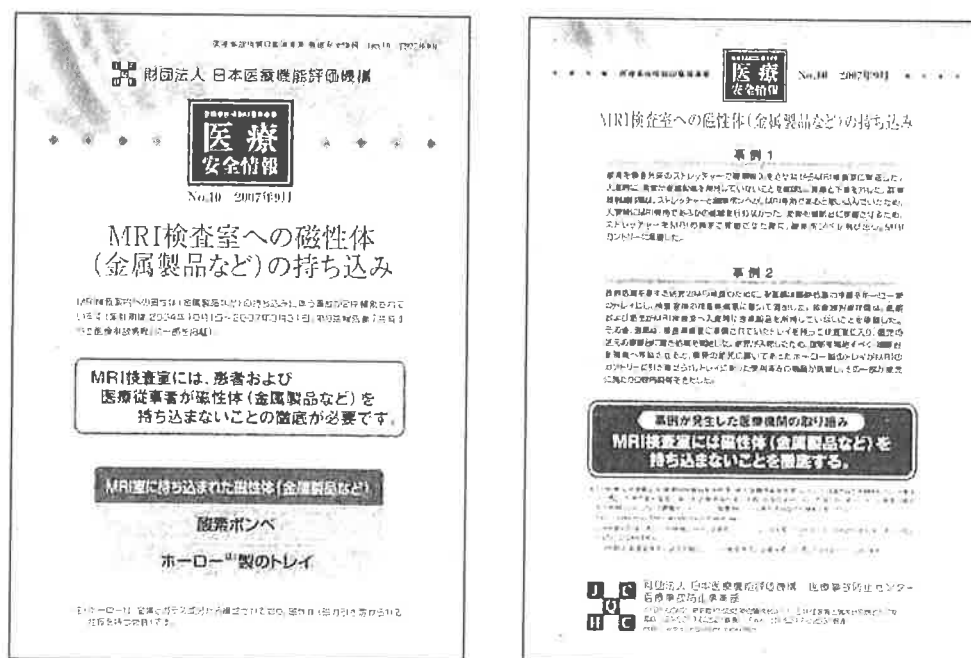
図表Ⅲ-3-7 医療安全情報 No. 10 「MRI検査室への磁性体（金属製品など）の持ち込み」

MR I 検査があり、医師より「シリンジポンプで投与されていたヘパリンは継続するように」との指示があったため、延長チューブで点滴ルートを長くしたうえで(医療機器の持ち込み禁忌は判っていたが、MR I 装置に近づけなければ大丈夫と理解していた)、患者を車椅子でMR I 室に移送した。シリンジポンプを点滴台から外し、MR I 室内に入室したところ、シリンジポンプが勢いよくMR I 装置に吸着しシリンジポンプが破損した。この時、MR I 室技師は患者のMR I 寝台への移乗に人手がいると思い、スタッフを呼びに行っており一時不在だった。また、MR I 室の扉は開けたままであった。

- 現在MR I 検査室に設置してある金属探知機は、感度に問題があり、信頼性に欠けるため、業者に確認し調整中をはかる。
